Alla på katastrof-färjan kunde ha blivit räddade!

Express Samina och Estonia

Estonias förutsättningar

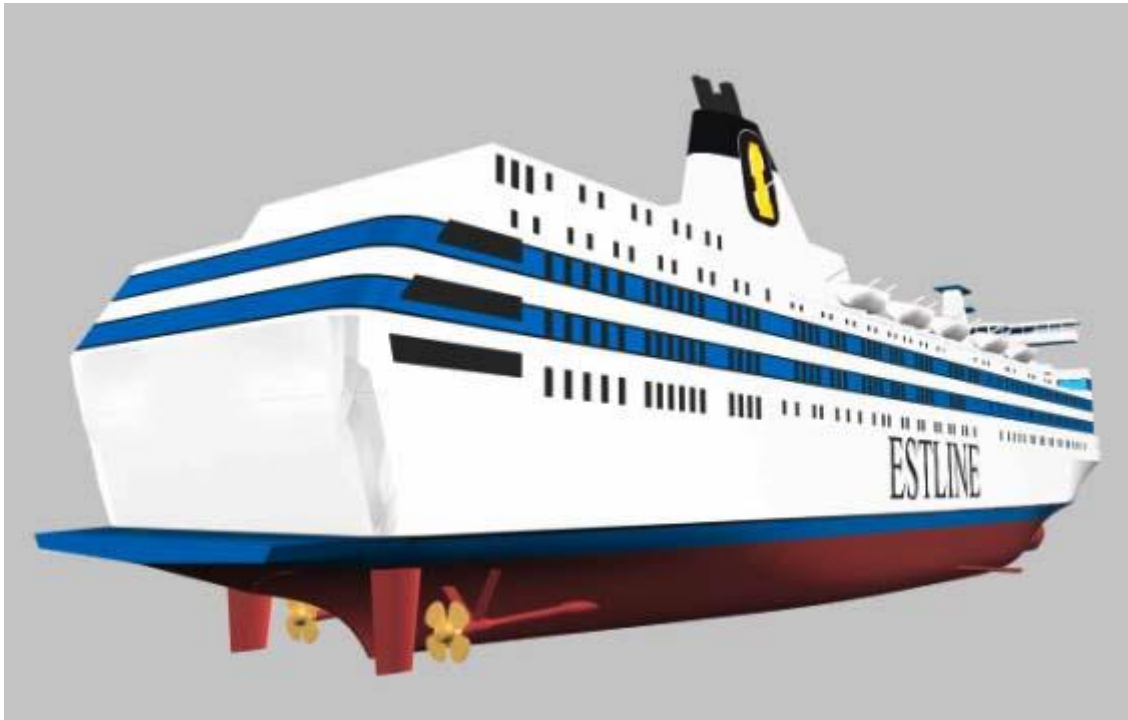
Bild 2. Så här såg Estonia ut sedd från aktern. Bilden är hämtad från de datorsimuleringar som utfördes av University of Strathclyde inför Internationella Estoniaseminarier i Stockholm 2000. I aktern ser vi en utstickande (blå) hylla. Det är den sk. "ankstjärten" som fartyget modifierades med under 1985. Avsikten var att denna skulle ge ökad flytkraft och bättre hydrodynamiska förhållanden då fartyget i ursprungsutförandet satte sig på aktern vid högre fart. Ungefär midskepps under "ESTLINE" kan man se en utstickande ving, det är styrbords fenstabilisator. Estonia modifierades i januari 1994 med stabilisatorer för att hon därmed skulle gå stadigare i högre vågor. Estonias längd var 155 meter, bredd 24 meter och djupgående 5,6 meter.

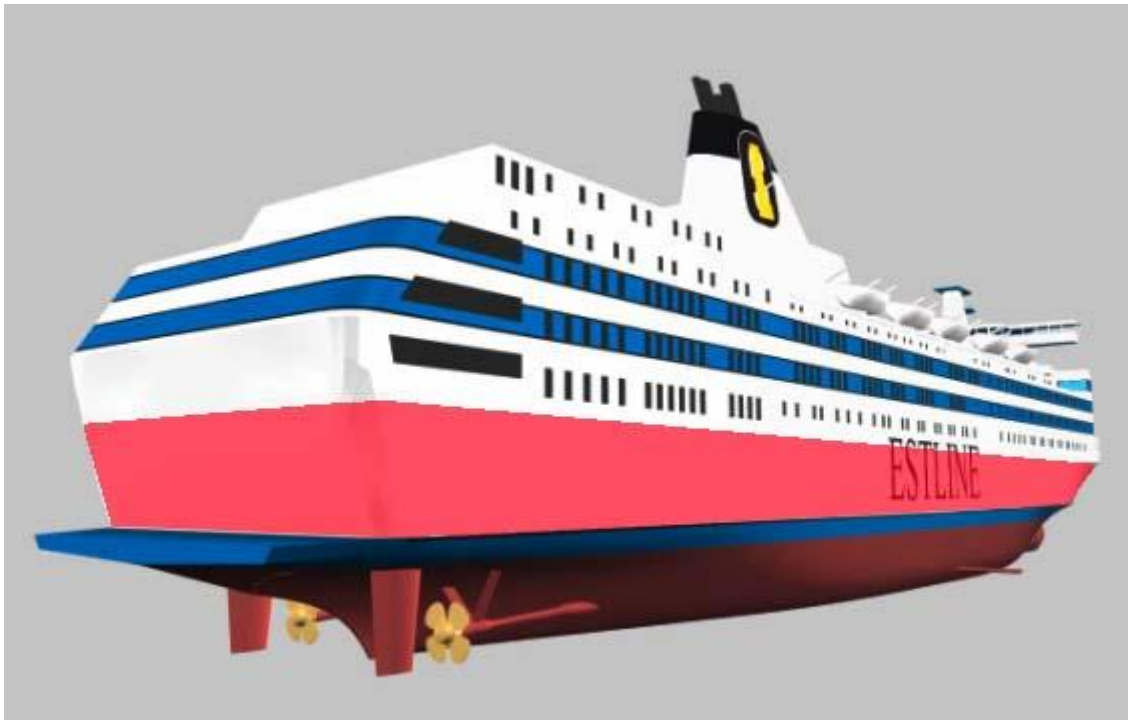
Bild 3. Bildäcket som var cirka 6 meter högt är i denna bild markerat med röd färg. Bildäcket var ett enda stort öppet utrymme delvis avskilt i en styrbords och en babords sida genom en längsgående "casing", dvs ett ifrån bildäck avskilt tätt schakt som inrymde trapphus, hissar, ventilation, el och skorstensarrangemang. Detta schakt sträckte sig inte ända från aktern till fören, utan cirka 30 meter i akter och för var bildäcket helt öppet från sida till sida. I "casingen" fanns de enda förbindelserna från bildäck till fartygets övriga utrymmen. Dörrar som var både vatten- rök och trycktäta skilde trapphusen från bildäck och dessa dörrar stängdes alltid automatiskt och skulle vid färd vara låsta. Dessutom fanns ett antal luckor i bildäck som ledde ner till de undre däck, normalt skulle dessa dock vara stängda. Om de var stängda eller ej har aldrig undersökts.

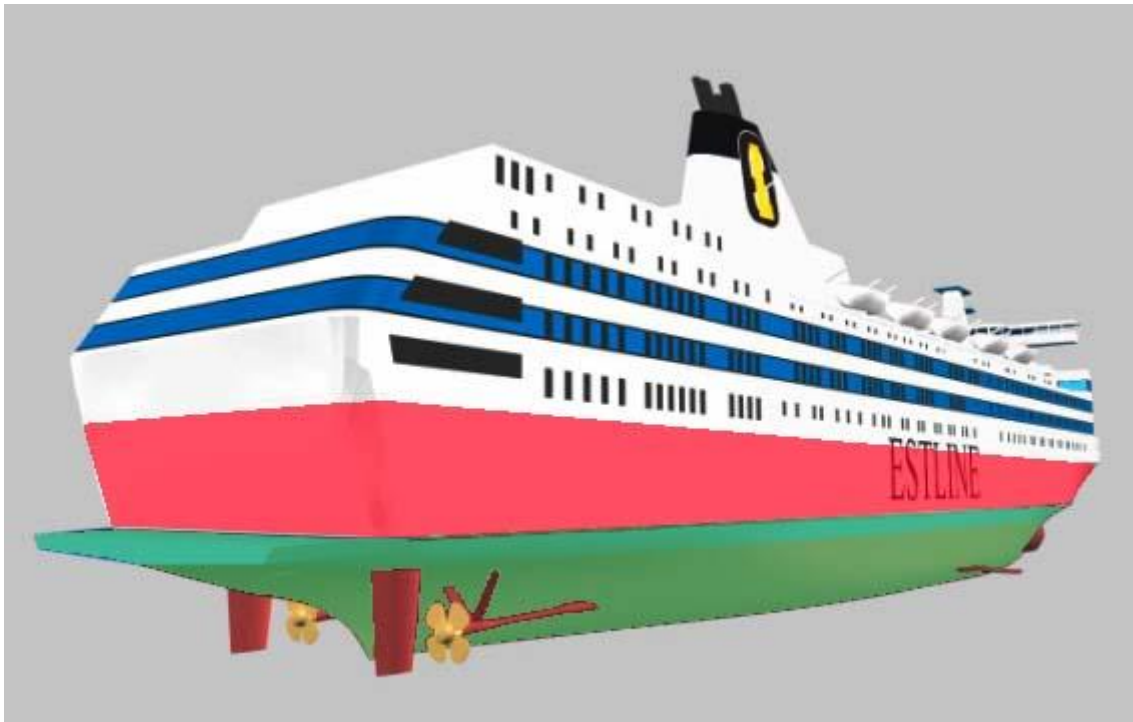
Bild 4. Under bildäck, som även kallas skottdäck eftersom det är tätt neråt, fanns tre däck vars läge i bilden visas genom den gröna markeringen. Här fanns tankar, motor och roderrum, verkstadsutrymmen, bastu och badavdelning, konferensutrymmen och även passagerarhytter. Från vattenlinjen upp till bildäcksnivå var det 2 meter. Det vattentäta utrymmet under bildäck var alltså 7,6 meter högt.

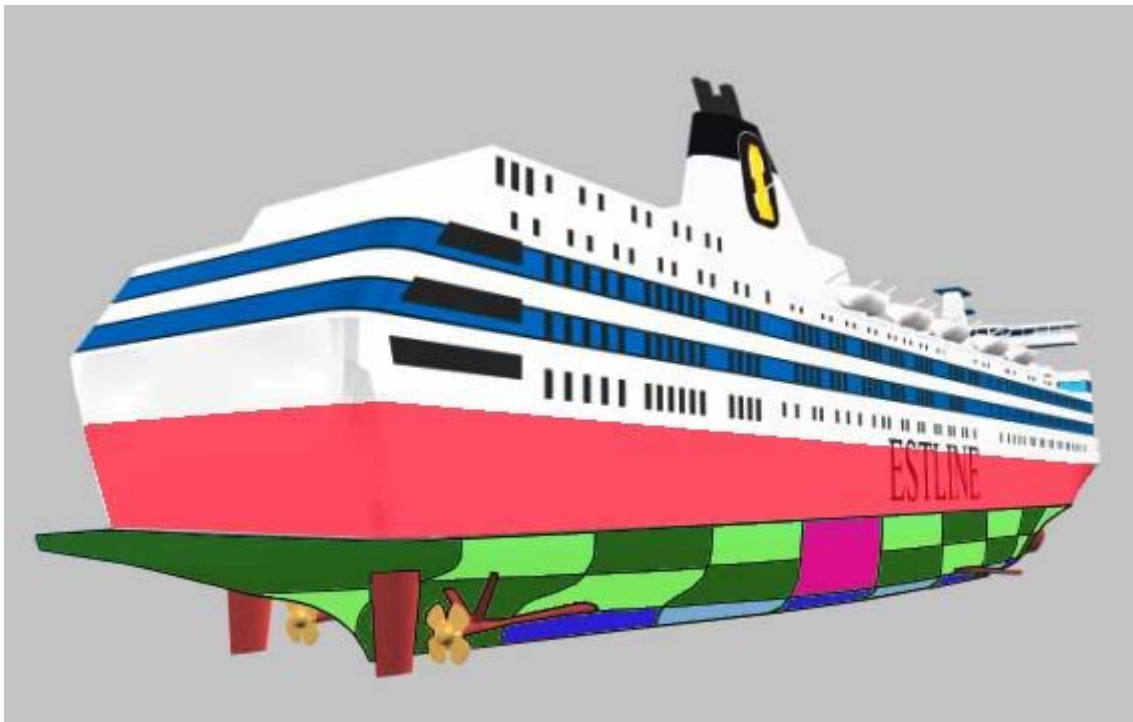
Bild 5. De vattentäta utrymmena under bildäcket var indelade i tre däck. Nederst fanns "Tankdäck" som i huvudsak utgjordes av tankar för fartygets olika behov. I bilden har detta däck markerats med omväxlande ljus och mörkblåa sektioner. De två andra däcken var "Däck 0" direkt ovanför Tankdäck, och "Däck 1" ovanför detta och direkt under bildäck. Dessa två däck är markerade i omväxlande ljus och mörkgröna sektioner. Nära midskepp fanns huvudmaskinrummet som sträckte sig över både däck 0 och 1 markerat i lila färg på bilden. Hela skrovet under bildäck var indelat i 15 stycken vattentäta sektioner genom att skott (väggar) gick tvärs igenom fartyget från sida till sida. Indelningen i vattentäta sektioner och däck i tre plan beskrivs schematiskt genom de omväxlande färgerna i bilden. I skotten var monterat vattentäta dörrar. I dessa utrymmen under bildäck inneslöts runt 19.000 kubikmeter luft vilket alltså utgör 19.000 ton i flytkraft.

Fartygets displacement (= vikt + last), var under resan enligt haverikommissionen 11.930 kubikmeter vilket är detsamma som 11.930 ton. Detta att jämföra med den inneslutna flytkraften under bildäck på 19.000 ton, något som ger ett överskott i flytkraft på 7.000 ton.

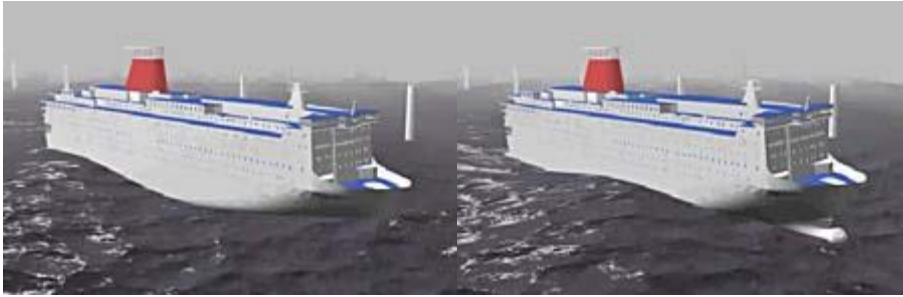
Fartyget gör 10 knop i vågor med en signifikant höjd av 4 meter i sned bogsjö (vågor snett framifrån).

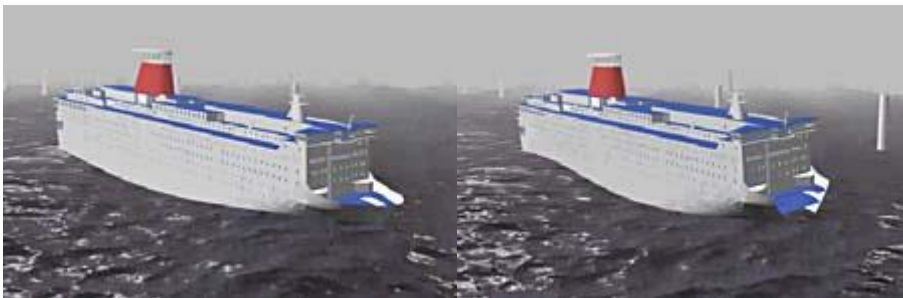
Visiret förloras i vågorna och bildäcket står helt öppet (pelarna i bakgrunden är lägesreferenser i datasimuleringen).

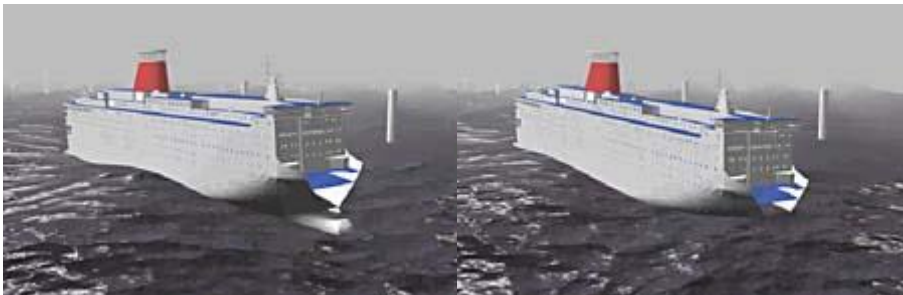
Fartyget doppar djupt i vågorna och stora mängder vatten kommer in på bildäck.

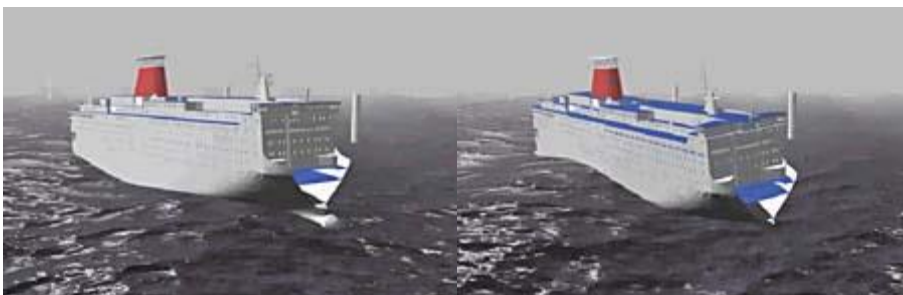
Fartyget börjar uppträda instabilt och rullar åt sidorna då vattnet far runt på bildäck.

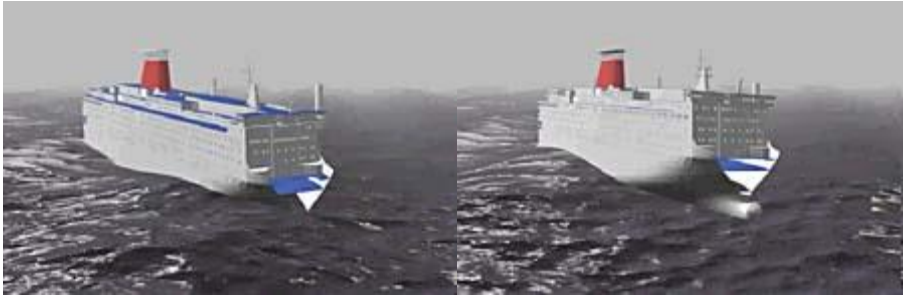
Farten bromsas upp betydligt då fartyget saknar förskepp. Instabiliteten ökar.

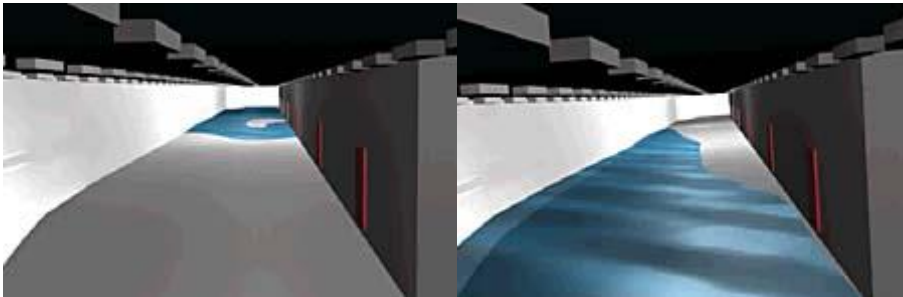
Vattenmassorna far runt på bildäck som vi här ser från fören. Vi ser ena halvan av bildäck och till höger i bild syns röda dörrar som leder till trapphusen i fartygets mittlinje. Vattnet samlas utefter styrbordssidan och fartyget får slagsida åt styrbord.

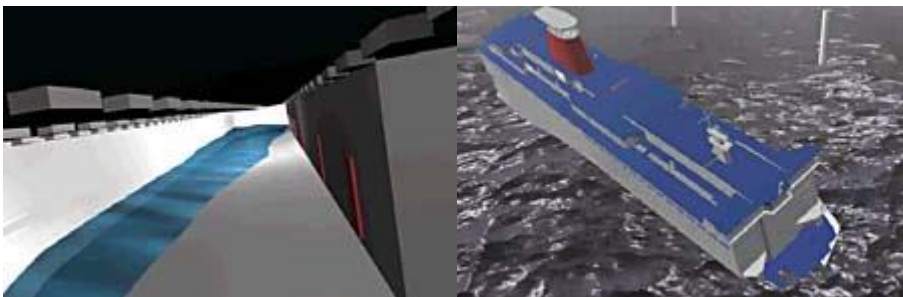
Fartygets fart är nära 0 knop, dvs det ligger i det närmaste stilla. Avståndet från det ansamlade vattnet till dörrarna i centrumlinjen ökar med ökad slagsida.

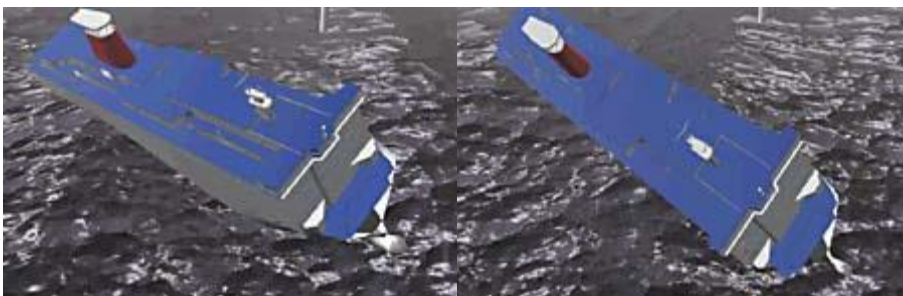
Vatten rinner in på bildäck då öppningen i fören nu ligger under vattenytan.

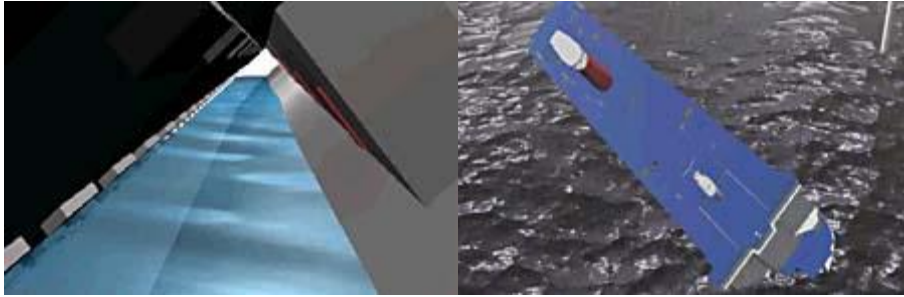
Slagsidan ökar till över 45 grader varefter slagsidan mycket snabbt blir 90 grader.

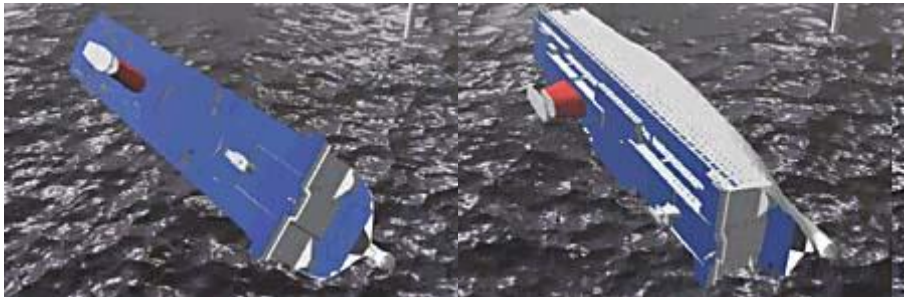
Bildserie scenario 1. Resultatet blir att fartyget redan efter cirka sju vågor - djupa dopplingar med fören - får in så mycket vatten att det sedan snabbt kantrar till 90 grader. Från det att visiret förloras går det bara 2 minuter och 15 sekunder innan fartyget ligger med 90 gradig slagsida där också denna simulering slutar. Redan denna simuleringen visar att vatten omöjligtvis kan rinna ner genom trapporna i centrumlinjen av fartyget. Överbyggnaden, dvs däckerna bildäck och uppåt på en ro-ro färja av Estonias typ, är ej vattentät och kan därför ej ge något nämnvärt tillskott i stabilitet. En färja som kantrat till 90 grader lägger sig därför mycket snabbt upp och ner. Det beror även på att all kvarvarande flytkraft finns i de vattentäta utrymmena under bildäck.

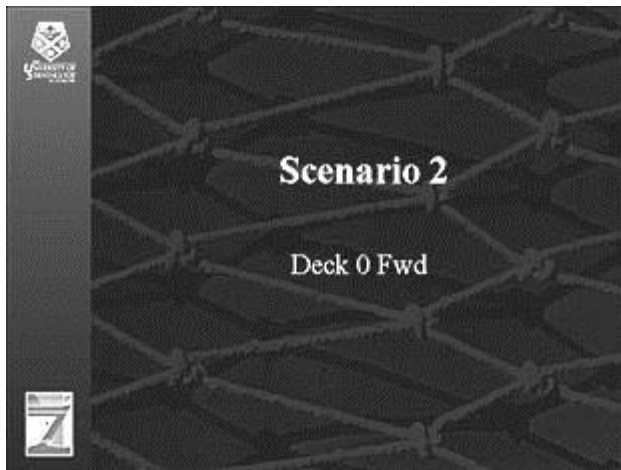
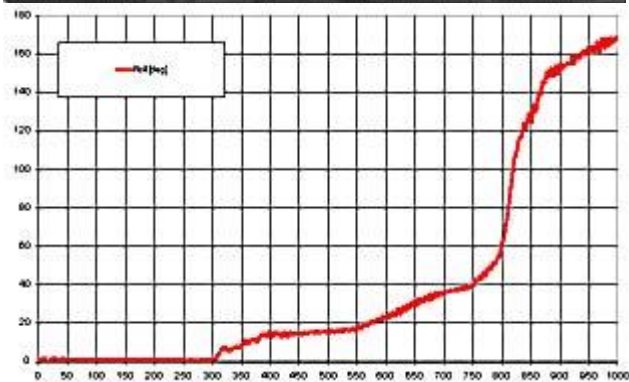
Tabellen visar att vatteninflöde upp till 300 ton inte medför någon slagsida. Vid 500 ton har fartyget 15 graders slagsida och vid 750 ton är slagsidan 40 grader. Efter ytterligare 100 ton, dvs 850 ton blir slagsidan snabbt 130 grader.

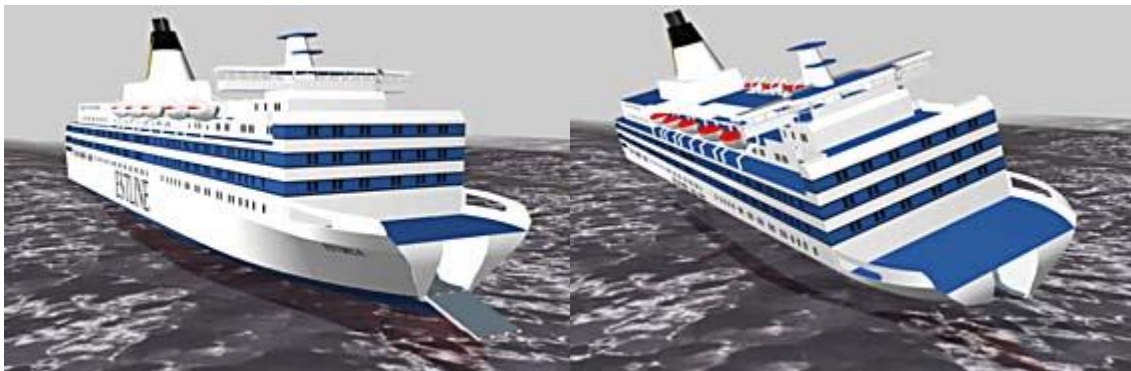
Simuleringen börjar med att fartyget redan har förlorat visiret.

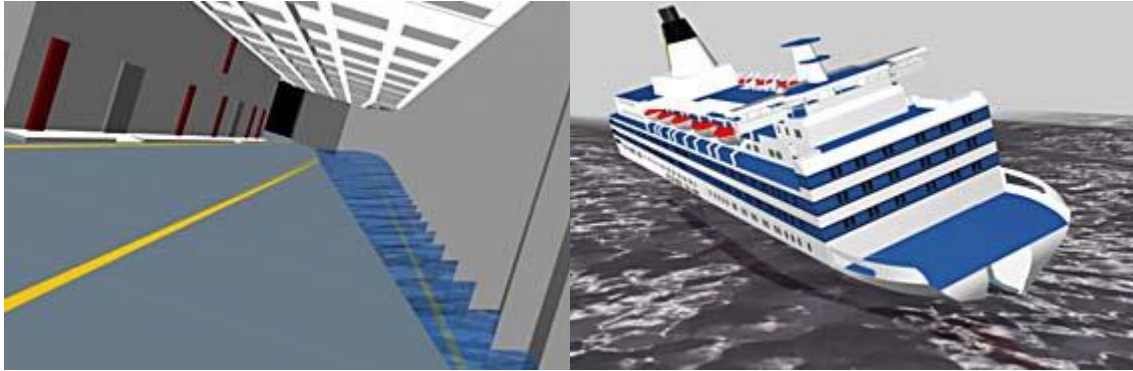
Vattnet samlar sig utmed styrbordssidan på bildäck och fartyget får omkring 15 - 20 graders slagsida. I denna simulering ser vi halva bildäcket men vi står längst akterut på bildäcket och tittar framåt. Vi kan se att styrbords halva av bildäck är bredare än i datorsimulering 1 ovan.

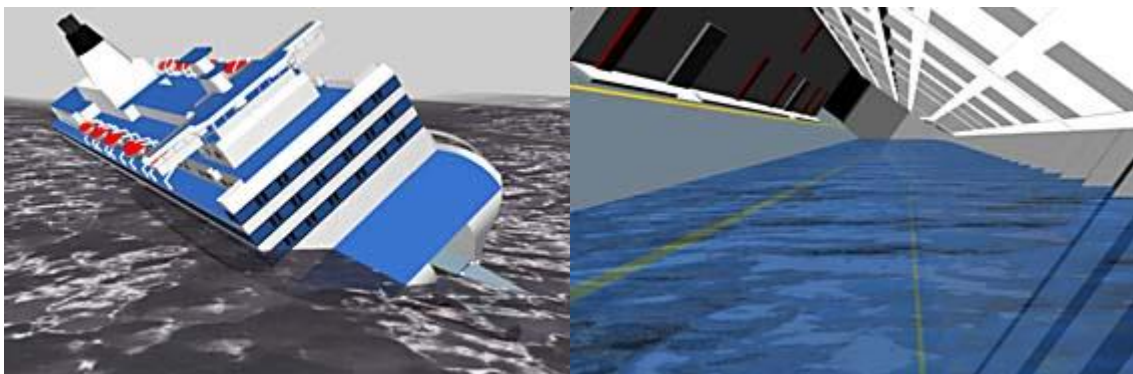
Vattenfyllnaden på bildäck går fort och färjan slår snabbt runt. Notera att dörrarna befinner sig högt ovanför vattennivån.

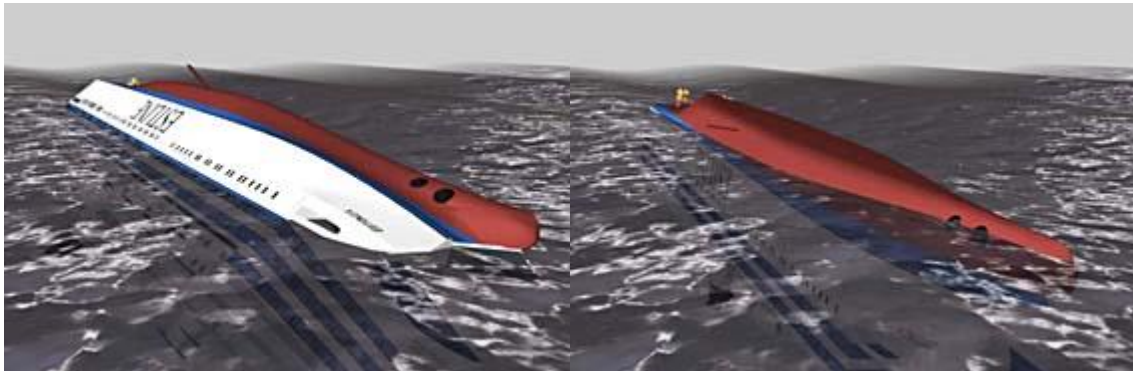
Bildserie scenario 2. Resultatet blir att fartyget till en början får en långsamt ökande slagsida och sedan plötsligt och snabbt vänder sig upp och ner och flyter med fören relativt djupt. Fartyget sjunker inte så länge utrymmet under bildäck är intakt mot det omgivande havet. Det tar bara runt 5 minuter innan fartyget lagt sig upp och ner.

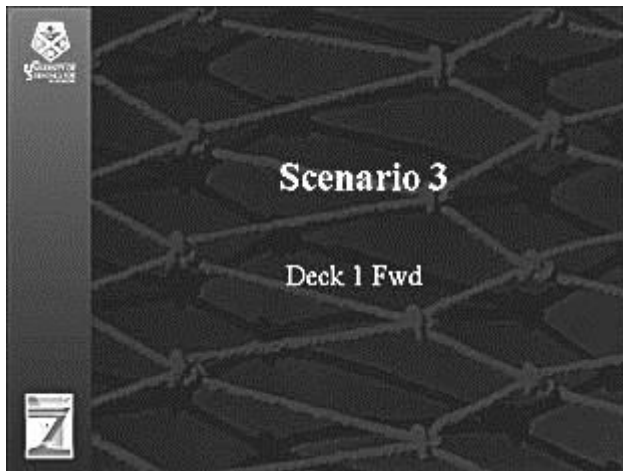
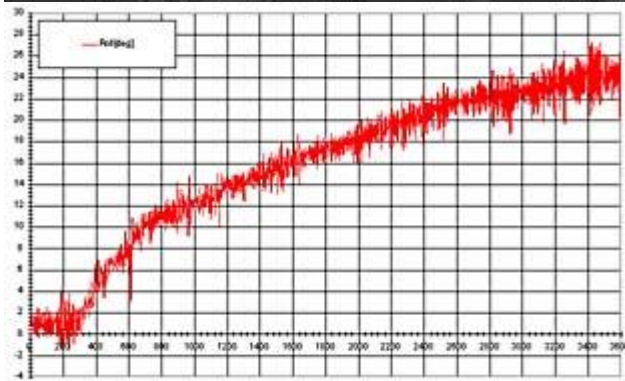
Tabellen visar att vatteninflöde upp till 600 ton inte medför större slagsida än 10 grader. Vid 2.000 ton har fartyget 18 graders slagsida och vid 3.600 ton är slagsidan 25 grader och fartyget förblir stabilt.

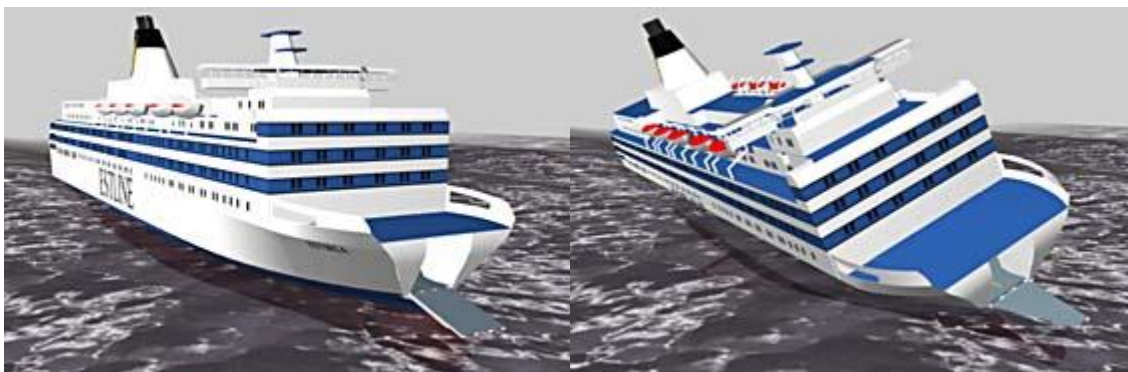
Bildserie scenario 3. Resultatet blir att fartyget långsamt får en konstant slagsida omkring 25 grader. Fartyget förblir stabilt i detta läge så länge utrymmet under bildäck är intakt mot det omgivande havet.

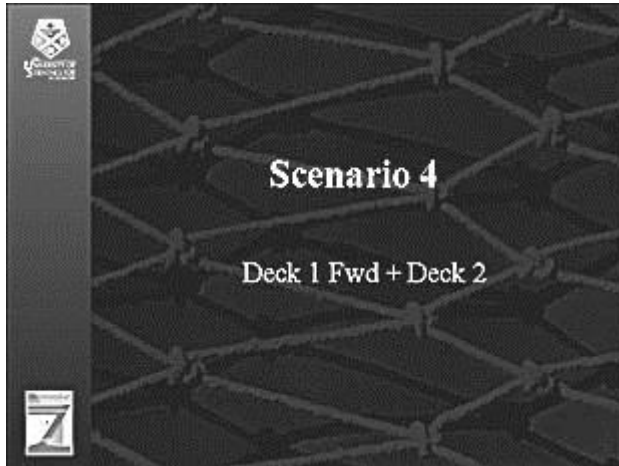
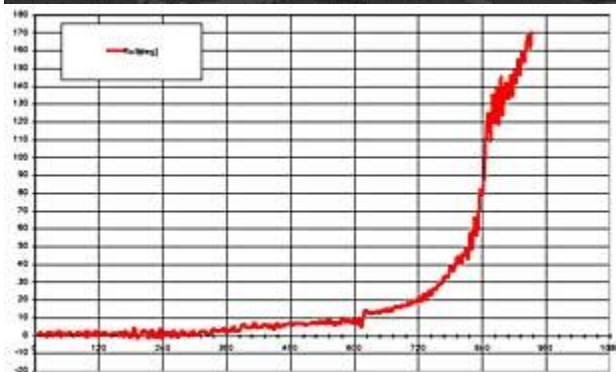
Tabellen visar att vatteninflöde upp till 350 ton inte medför någon slagsida. Vid 600 ton har fartyget 10 graders slagsida och vid 720 ton är slagsidan 20 grader. Efter ytterligare 100 ton, dvs 820 ton har slagsidan snabbt ökat till 70 grader. Vid 920 ton är slagsidan 160 grader.

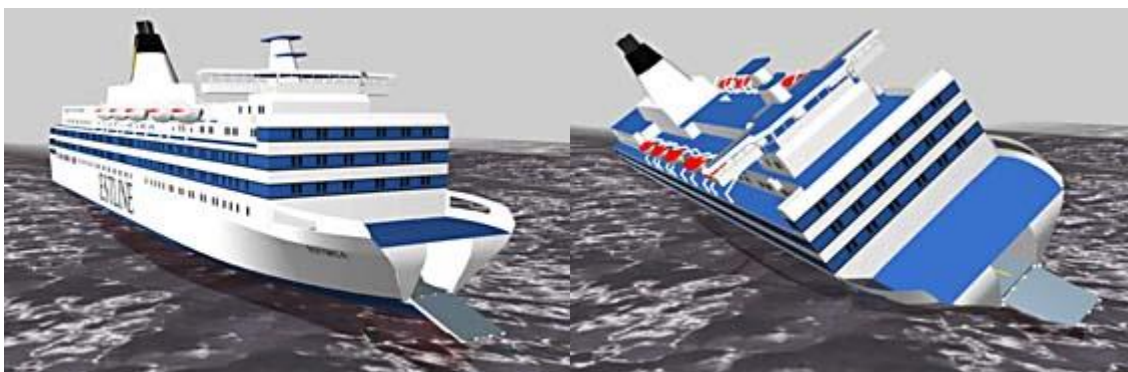
Simuleringen börjar med att fartyget redan har förlorat visiret.

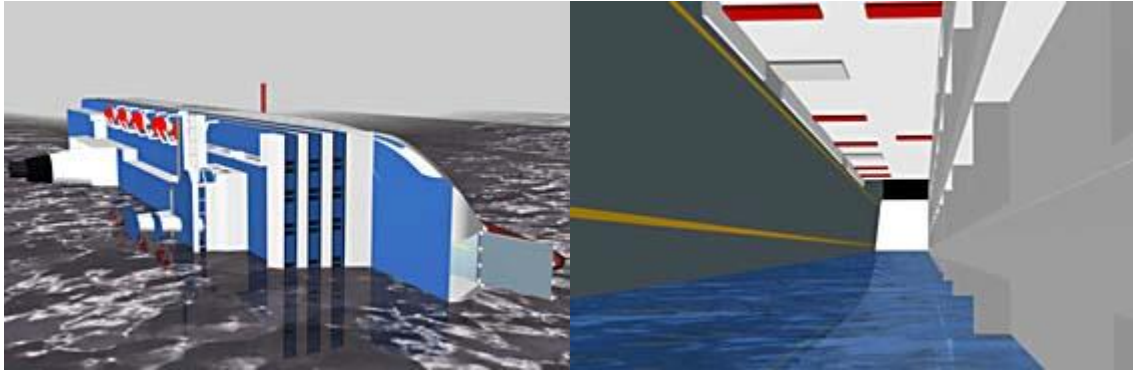
Fartyget har ett relativt högt flytläge vilket innebär att det är ett stort avstånd från vattenytan inne på bildäck och upp till dörrarna.

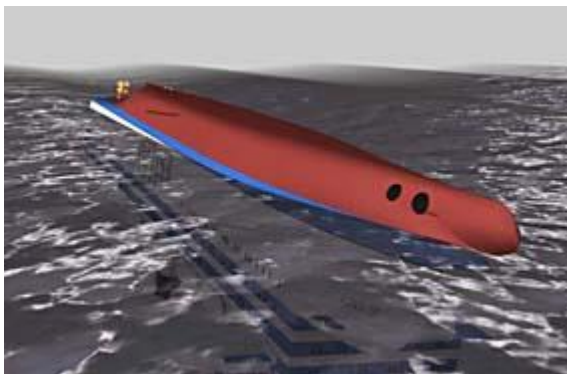
Bildserie scenario 4. Resultatet blir att fartyget när det väl får slagsida snabbt vänder sig upp och ner och flyter med för och akter relativt lika över vattenytan. Fartyget sjunker inte så länge utrymmet under bildäck är intakt mot det omgivande havet.

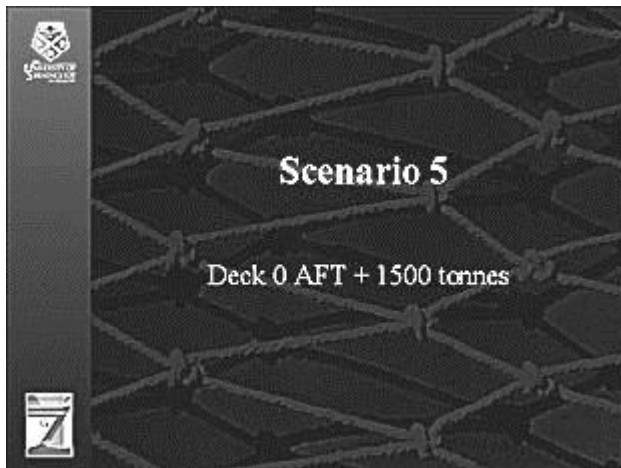
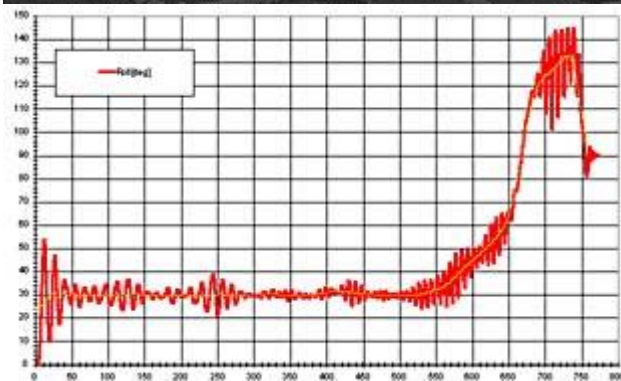
Tabellen visar att fartyget redan vid ett initieilt vatteninflöde på bildäck blir instabilt med 30 gradig slagsida. Upp till 500 ton pendlar fartygets slagsida något fram och tillbaka runt 30 grader.

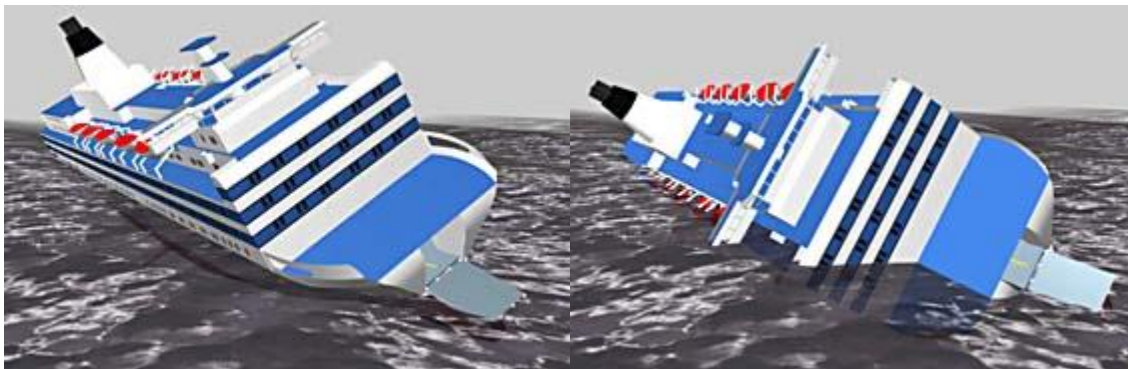
Fartyget kapsejsar relativt långsamt till 90 graders slagsida vid 650 ton vatten på bildäck. Därefter går förloppet snabbare och vid 750 ton vänder sig fartyget till 140 graders slagsida och sjunker därefter med aktern först.

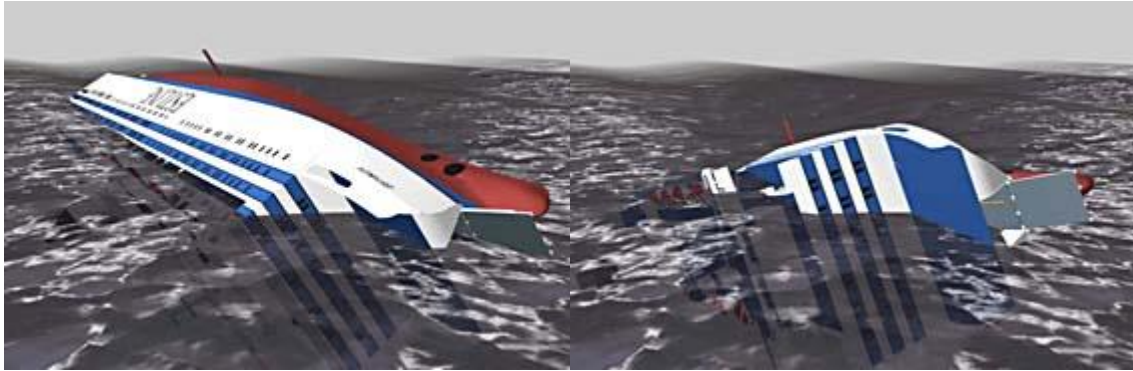
Bildserie scenario 5. Resultatet blir att fartygets slagsida förhållandevis långsamt ökar under vatteninträngningen. Det sker under det att fartyget tillfälligt återtar viss stabilitet flera gånger under inledningsfasen, dvs då slagsidan är runt 30 grader. När fartyget väl passerar 90 gradig slagsida vänder det sig till 140 graders slagsida och sjunker.
